<p>STUDI DI INGEGNERIA ing. Angelo Riz 50127 Pisa, via S. Maria, 211 tel. 050/31135 fax. 175232394 e-mail: riz.ing@iscali.it</p>	<p>COMUNE DI CAPOLIVERI Provincia di Livorno</p>
<p>ing. ANGELO RIZ Ordine Ingegneri della Provincia di Pisa n° 3554 - Sezione A ingegneri@iscali.it - www.iscail.it</p>	<p>LAVORI DI RIQUALIFICAZIONE DELLA STRADA COMUNALE DI "FONTE ALLE ROSE"</p>
<p>PROGETTO DEFINITIVO</p>	
<p>livello PLANIMETRIA DI PROGETTO</p>	
<p>aggiornamento - Rev. 01 - scala 1:500 data ottobre 2014</p>

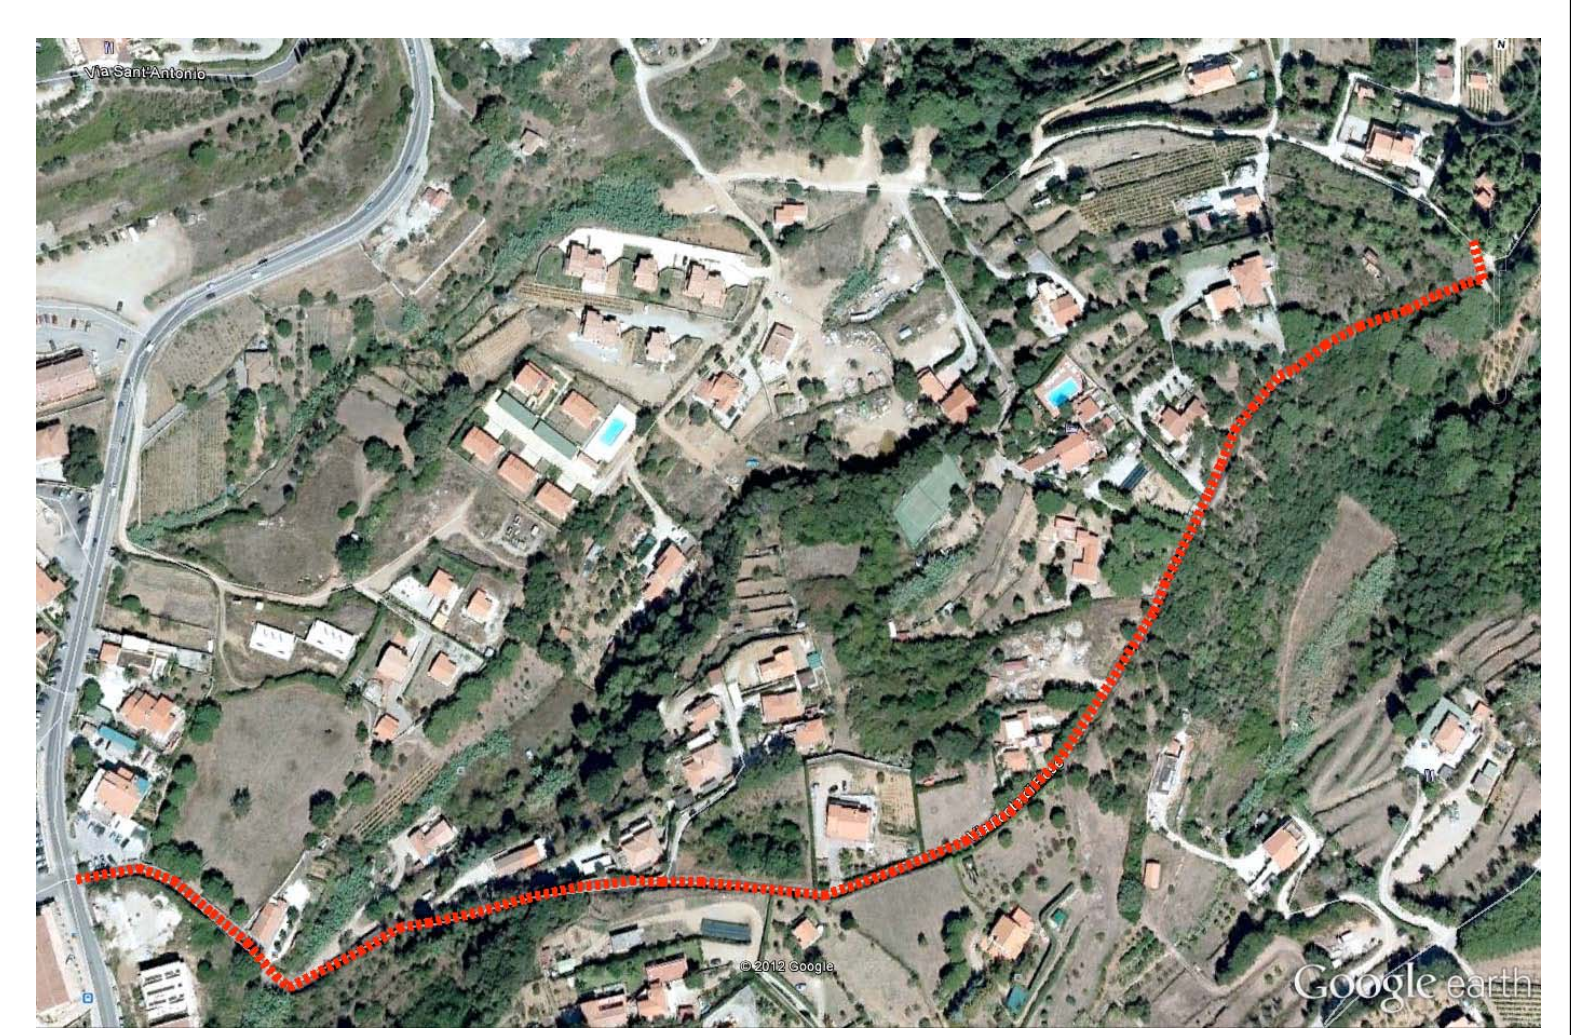
INTERVENTO 5
 Riquilibratura del tratto stradale con stabilizzazione del piano viabile, attualmente interessato da evidenti fenomeni erosivi di ruscellamento.

INTERVENTO 4
 Realizzazione di piazzola di scambio a raso con miglioramento della visibilità.

INTERVENTO 3
 Realizzazione di piazzola di scambio a raso con miglioramento della visibilità.

INTERVENTO 2
 Realizzazione di piazzola di scambio a raso e muretto di contenimento con paramento in vista in pietrame locale.

INTERVENTO 1
 Realizzazione di piazzola di scambio mediante la realizzazione di un muro, con paramento in vista in pietrame locale, di contenimento del versante a monte, in passato interessato da fenomeni di erosione delle coperture terrigene.

INTERVENTO 0
 Realizzazione di piazzola di scambio mediante la realizzazione di un muro di sotto scarpa rivestito con pietrame locale e sovrastante barriera di protezione in legno lamellare e acciaio.
